FOLHA INFORMATIVA N.º 25-2012

Reabilitação de casas tradicionais em madeira do litoral norte e centro de Portugal (*)

(*) In: CIMAD 11 – 1º Congresso Ibero-Latino Americano da Madeira na Construção, 7-9/06/2011, Coimbra, PORTUGAL

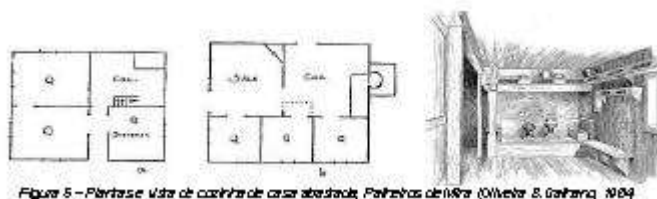
Figura 5 – Planta e vista de cozinha de casa tradicional, Palheiros de Mira (Oliveira & Galvão, 1984)

Em Mira, os palheiros possuíam de três a seis compartimentos, em disposição comum (corredor de fachada a fachada, salas na fachada principal, cozinha na extremidade oposta e os quartos no miolo da habitação (Fig.5.). A frente mede entre 6 a 12 metros, possuem uma altura variante de 3 a 5 metros (desde a estacaria) e de profundidade existe uma variação entre 4 e 9 metros. As fachadas eram constituídas por tabuados pintados e janelas e portas, fixas ou de correr, com pintura exterior.
